クロバー株式会社

## パッチワークアイロン(57-904) 自主回収のお知らせとお願い

#### パッチワークアイロン（品番：57-904、JANコード：4901316579043）

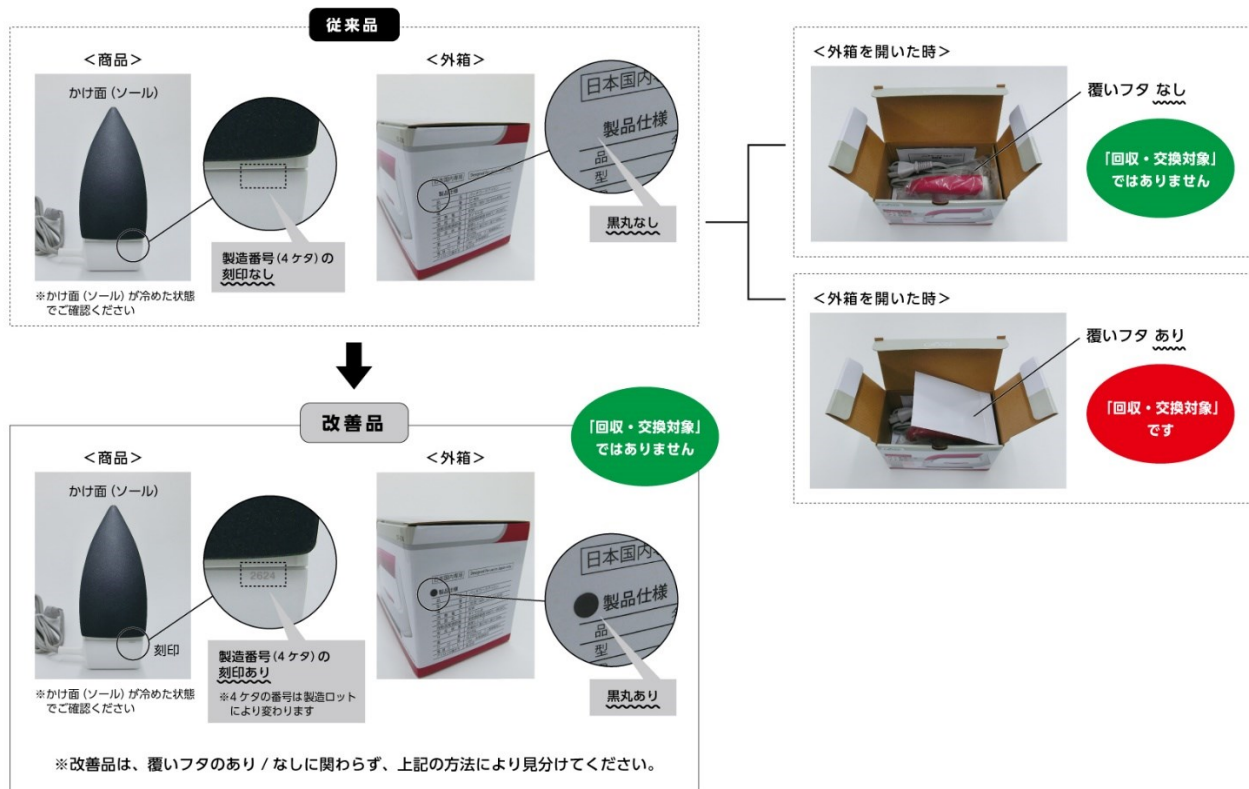
## ◆ 回収・交換対象商品の見分け方

1. ソール右下の本体底部に製造番号の刻印がないもの
2. 外箱右側面の「製品仕様」の横に黒丸印が無く、覆いフタが付いているもの

回収対象は、2024年2月20日～2024年7月4日にお買い上げいただいた商品です

- ・着払いにて下記のお客様係までお送りください。商品確認の上、代品と交換いたします。
  - \* お送りいただいた商品が不具合ロットではない場合には、点検を実施したのち、ご返送させていただきます。
  - \* すでに代品と交換済みのものは除きます。

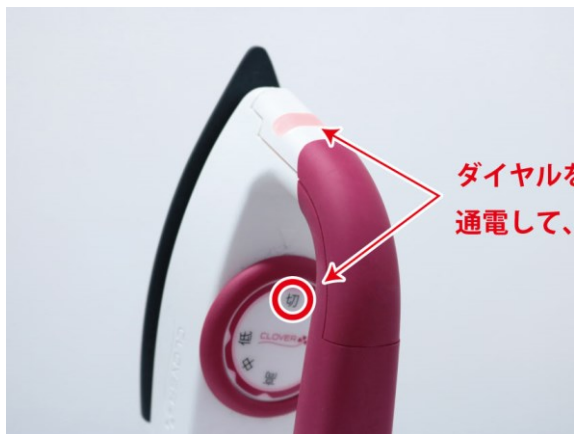
## ◆ 商品不具合の内容

先般よりご案内させていただいておりましたが、弊社商品「パッチワークアイロン（57-904）」におきまして、ダイヤルを「切」の位置に合わせても通電し、ランプが消えず一定の温度まで上昇するという不具合が一部の製造ロットにて発生しております。

ダイヤルを【切】にしても  
通電して、ソールの温度上昇がみられます。
